RODAINDUSTRIA PAMPLONA

CALERAS DE LISKAR, S.A.

ASUNTO: Rotura de Rodamientos 23264K MB C3

MONTADO EN: Machacadora de barras

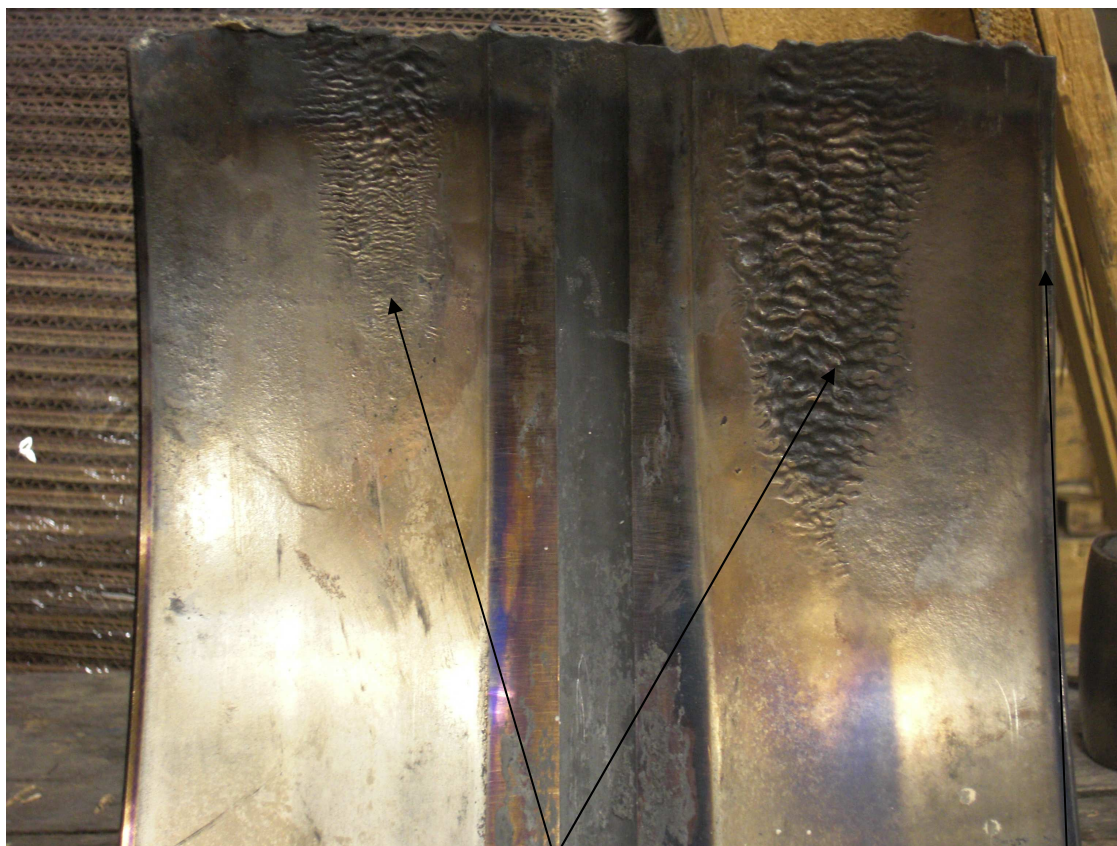
- Medio Aro Exterior: Se aprecia en la zona de carga, fatiga profunda en las dos rodaduras, una más extensa. Distinta coloración en cada una, una más metálica y la otra más oscura con bordes laterales deformados.

FATIGA EN ZONA DE CARGA

BORDE LATERAL DEFORMADO

Las fatigas aparecidas en el aro exterior en la zona de carga, nos parecen propias de una deficiencia en la lubricación procedente, creemos de contaminación de la grasa.

En el primer caso, se trata de impedir la entrada de contaminantes en la grasa con obturadores de fieltro, siendo aconsejable la renovación frecuente de los mismos y el introducir estos en aceite caliente 24 horas antes de su montaje. De esta manera prolongaríamos su duración y no les atacaría la humedad.

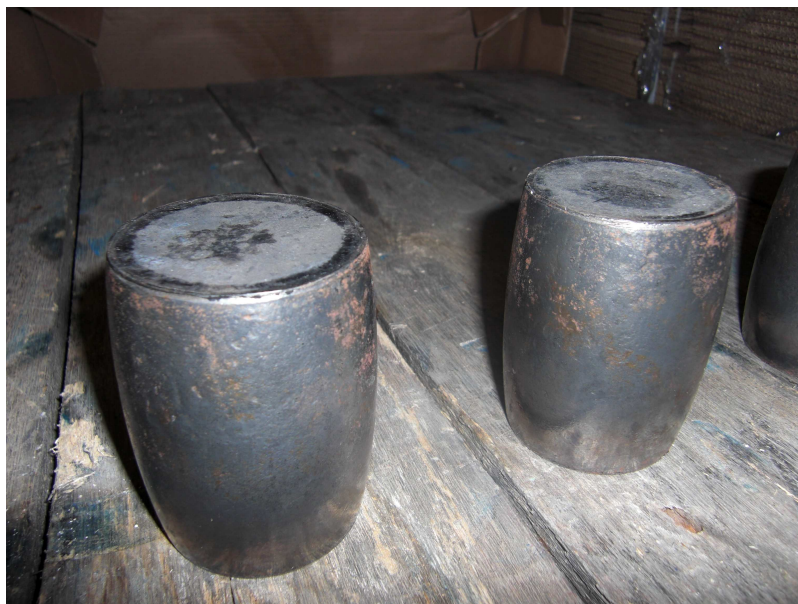
- Cuatro Rodillos: Superficie con mucho pitting y extremos deformados por laminación con los aros, propio de haber fuertes cargas axiales y un gran calentamiento.

EXTREMOS DEFORMADOS

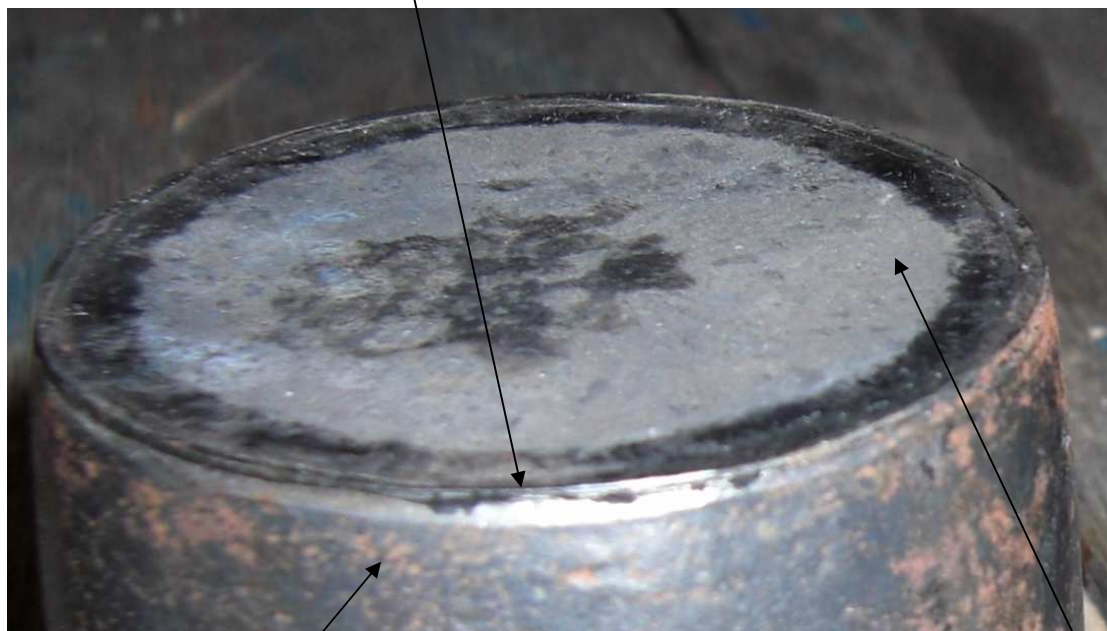
PITTING

ZONA QUEMADA POR SOBRECALENTAMIENTO

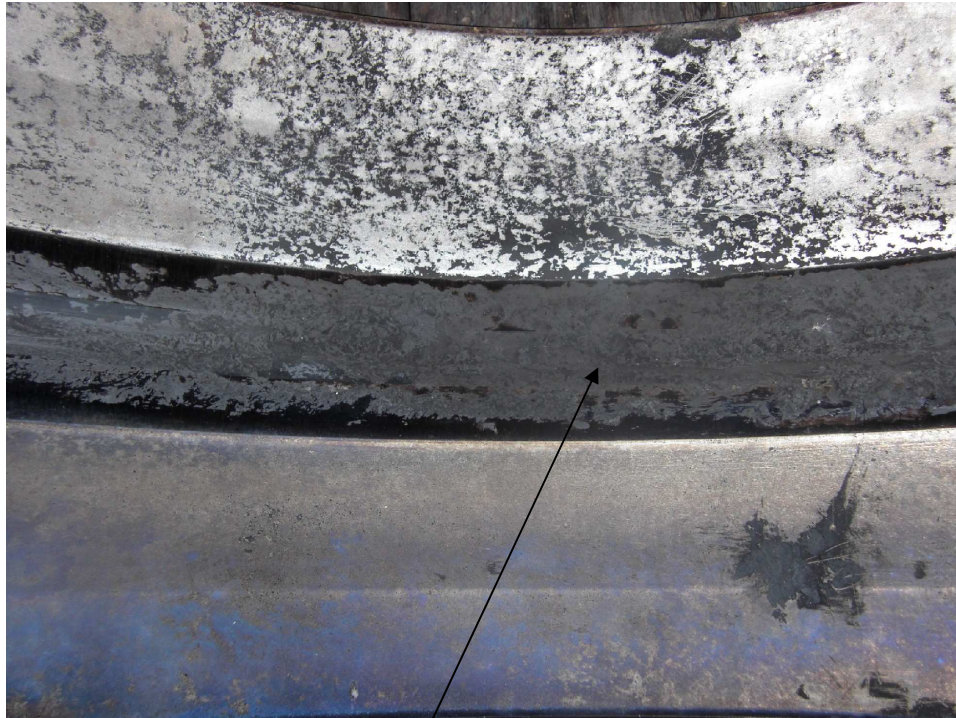
Grasa: Fijada al aro exterior, descompuesta, sólo jabón de litio carbonizado, superado con creces el límite térmico de estabilidad de la grasa, de 140 °C.

GRASA CARBONIZADA

No existe obturación al 100%. Una obturación por fieltros, aún siendo doble, pierde su eficacia con el paso del tiempo. Estos fieltros se descomponen con la humedad, y se desgastan, más aún, tratándose de un ambiente enrarecido por el polvo del producto tratado, este penetra y llega a mezclarse con la grasa, dando un componente abrasivo con escasas propiedades lubricantes.

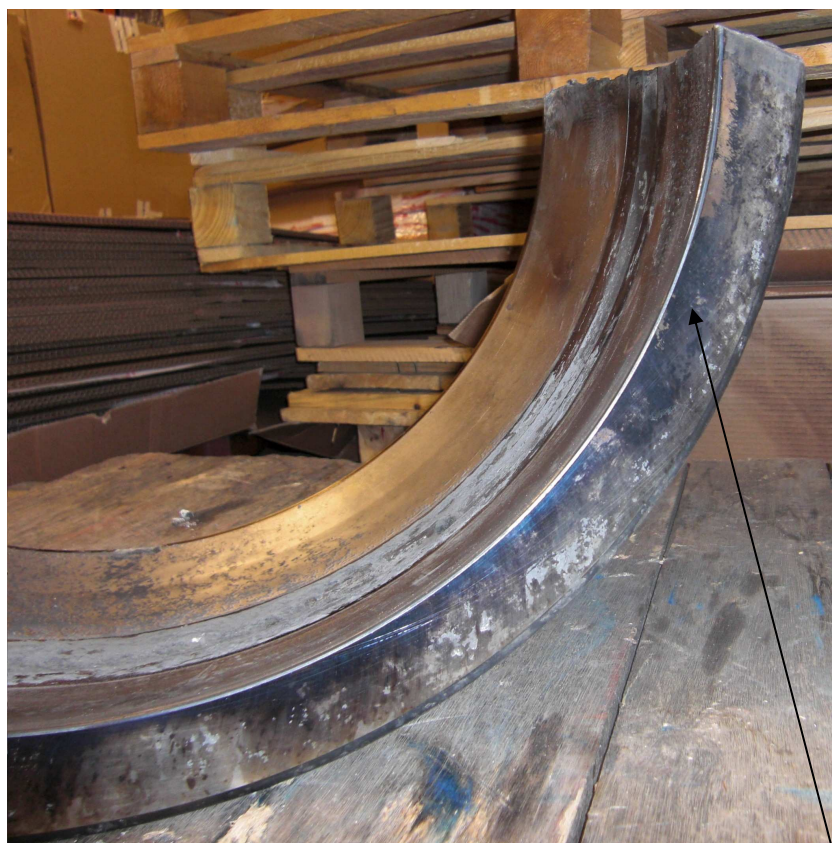
Pero tenemos otro posible motivo: el mencionado anteriormente, el sobreesfuerzo a cargas axiales, aumenta el rozamiento interno y genera calor, y por tanto, dilataciones internas pasando a afectar también al eje. Estas temperaturas, son superiores a los 200 °C, temperatura límite para los cambios estructurales del material del rodamiento.

ZONA QUEMADA, SOMETIDA A GRAN PRECARGA AXIAL

En el segundo caso, la solución está en procurar que al situar el rodamiento en el eje, después de montado, coincida su eje geométrico con el centro geométrico del espacio donde caben los desplazamientos axiales dentro del soporte, quedando a cada lado dos espacios iguales y suficientemente amplios para que no logre apoyarse lateralmente en los posibles alargamientos térmicos del eje.

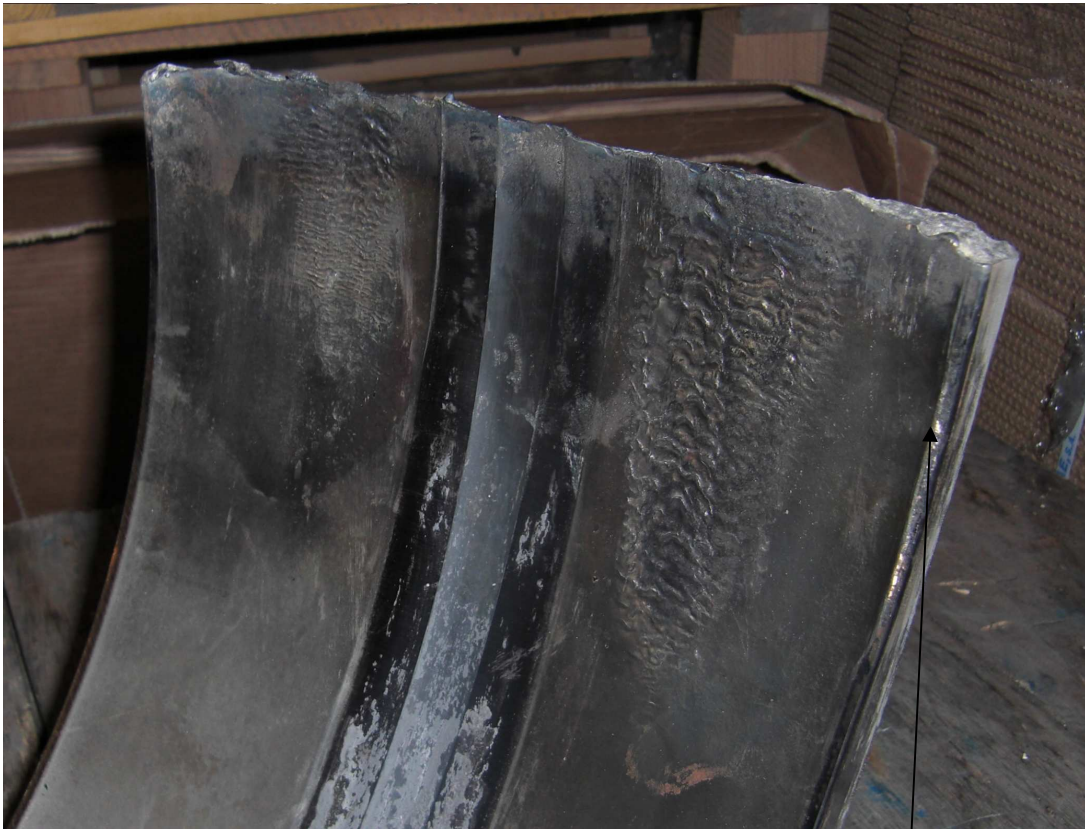
Estamos mencionando una avería en un rodamiento montado en un soporte, para rodamiento libre. Todo eje, con dos apoyos ha de tener un apoyo con rodamiento fijo mediante aro de fijación (como es el caso, y figura en el plano del soporte seccionado), y otro apoyo que ha disponer de un rodamiento libre, desplazable en su alojamiento axialmente, con espacios suficientes para que no toque lateralmente en ninguno de los dos lados, y no pueda a su vez recibir carga axial alguna, debido a los alargamientos térmicos. En nuestro caso, el rodamiento según se puede ver en su aspecto, fue sometido a carga axial por el efecto de color y deformación en una zona de rodadura por apoyo lateral.

ZONA DEFORMADA POR APOYO LATERAL DE LOS RODILLOS
