RODAINDUSTRIA INFORMA

Rodamiento de motor eléctrico SKF NU336 ECM C3

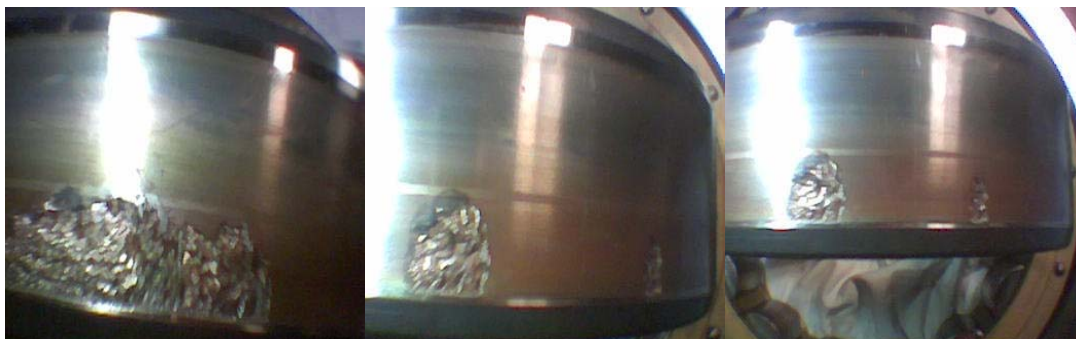
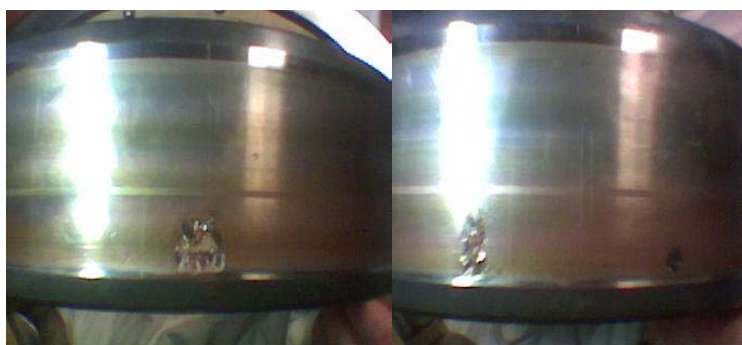
- *Aro exterior:* Parte oscura en la mitad de su ancho, posiblemente por calentamiento, lado contrario a su referencia.
- *Rodillos:* No se han desmontado, también aparecen oscurecidos más en las puntas que en el centro.
- *Aro interior:* Son apreciables desconchones por fatiga en los bordes de la zona de rodadura en el lado de referencia, 5 en total, existiendo un desplazamiento de este lado a 2 milímetros del borde. Por el lado contrario se aprecia un desplazamiento de 6 mm., lo que nos indica que la rodadura no está centrada.

- #### ❁ Diagnóstico y Causas:
- Este ladeo de la rodadura puede deberse por una flexión del eje o por una desalineación de los alojamientos de los aros exteriores. Estos rodamientos de rodillos cilíndricos tienen muy poca adaptabilidad angular, produciendo en cualquiera de los dos casos anteriores, una fuerte presión por parte de las puntas de los rodillos sobre la zona de rodadura en su límite lateral, generando estas fatigas por desplazamiento de la capa de grasa ante una fuerte presión cerca del borde.

Prestar atención a las instrucciones de montaje en lo referente a las desalineaciones permisibles según catálogo. Control dimensional del eje y calidad superficial.

- Se debe tener cuidado de que el montaje se realice en las condiciones de máxima limpieza.
- Se fijará también un juego interno adecuado.
- Se empleará una lubricación adecuada.
