FAG (Italia) 6334M.C3

Dpto. Técnico
Rodaindustria Ibérica, S.A.

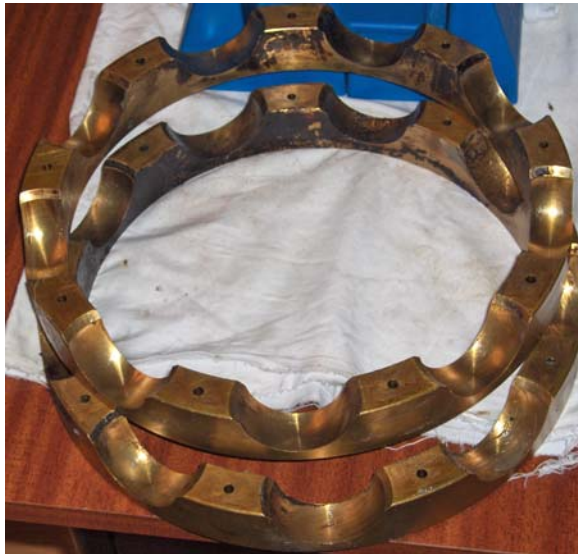
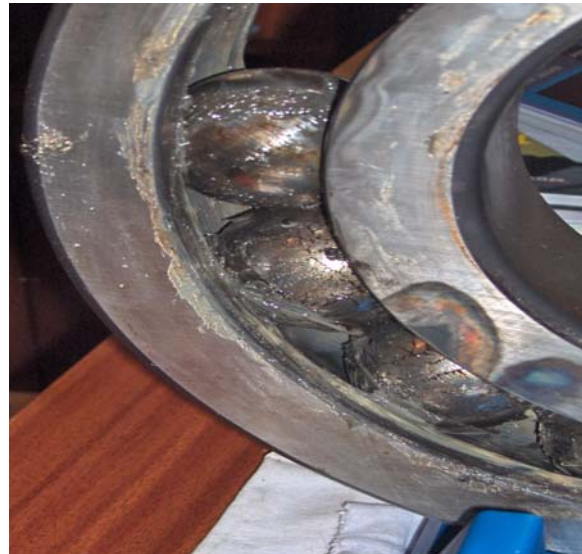
Destruído al considerarlo irrecuperable

- ❁ Se aprecia torpeza en el desplazamiento de la jaula. Desmontada esta, aparece una zona de grasa nueva y otra con grasa descompuesta y contaminada (disponemos de muestras de esta grasa contaminada).

Diagnóstico: Creemos que es consecuencia de continuos rellenados sin hacer periódicamente una limpieza de la grasa vieja.

Si contemplamos las fotografías, vemos una zona de la jaula negra y otra perfectamente metálica.
